technischer Bericht  
ENSEMBLE 1  
PARTSCHINS HUBEN

ENSEMBLE NR.:1

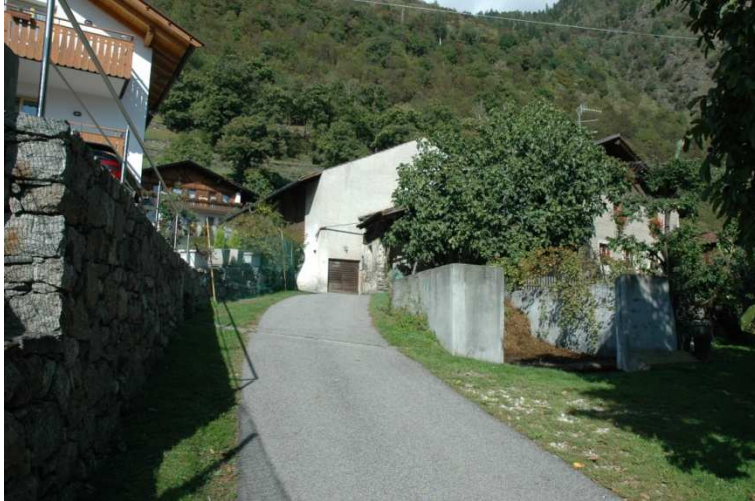
**Abb.1**  
Prantlhof

Historischer Bauernhof mit gewölbter Rauchküche aus dem 16. Jhd. oder früher. Im DG noch zum Teil erhaltene barocke Fensteröffnungen mit Schuberlen. Fenster z.T. aus den 20er Jahren. Der landwirtschaftliche Teil aus dem Jahre 1966. Stube um 1750. Keller aus dem 15.-16. Jhd. Bei einem allfälligen Umbau oder Sanierung ist die Zufahrt für größere Fahrzeuge zu adaptieren. Die bergseitigen Terrassen mit den Trockenmauern und die Kastanien sind Teil des Hofraumes und Hofraumes und als solche wesentlicher Bestandteil des Ensembles und widerspiegeln bäuerliche Kulturlandschaft.

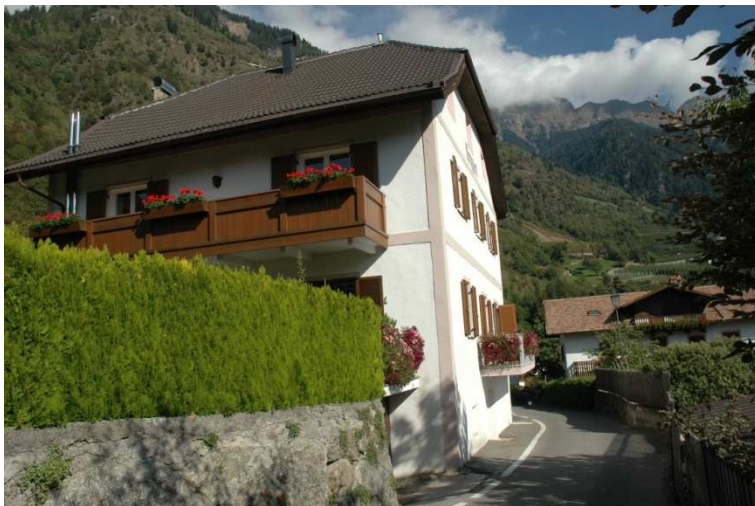
**Abb.2**  
Berggüt

Zweivolumiger Bau, der ältere noch mit Stocklisenen, etwas unglückliche Balkonbauten. Bei einem größeren Umbau ist ein Rückbau der Balkone zur Aufwertung der historischen Fassung unumgänglich

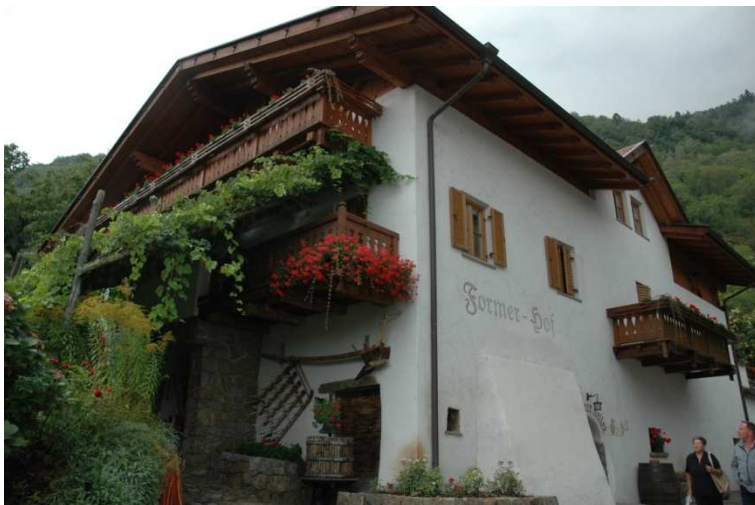
**Abb3**  
Formerhof

Typischer Untervinschgauer Bauernhof in neuerer Zeit zu Wohnzwecken um- bzw. ausgebaut, behält seine klassischen Proportionen. Fenstergrößen sind

dem historischen Bestand angeglichen. Die historische Grundstruktur ist zu erhalten. Der rückwärtige aufgestockte Teil ist neueren Datums ev. Erweiterungen sind hier anzubinden.

Die bergseitigen Terrassen mit den Trockenmauern und die Kastanien sind Teil des Hofraumes und als solche wesentlicher Bestandteil des Ensembles und widerspiegeln bäuerliche Kulturlandschaft.

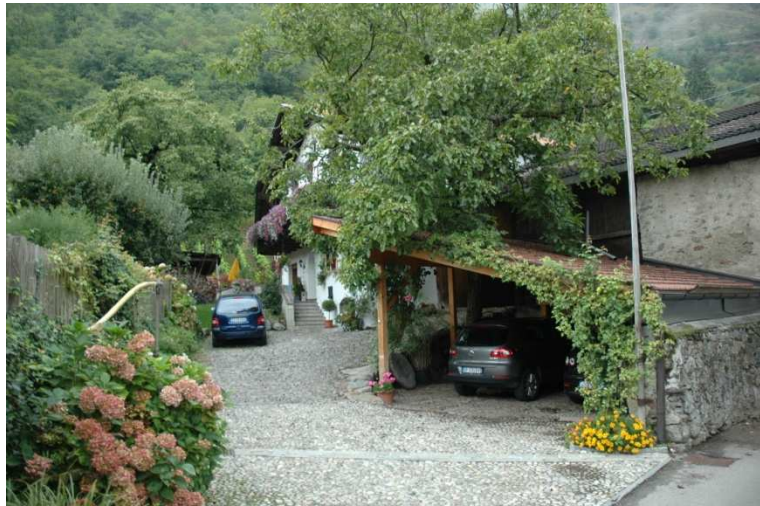
**Abb.4**  
**Oberschönweger**

Städtlicher Bauernhof mehrgeschossig mit straßenbündigem Stadel, Straßenseitige Trockenmauer und Wegkreuz Nussbaum vor dem Haus definiert das Bäuerliche Anwesen. Hausgarten.

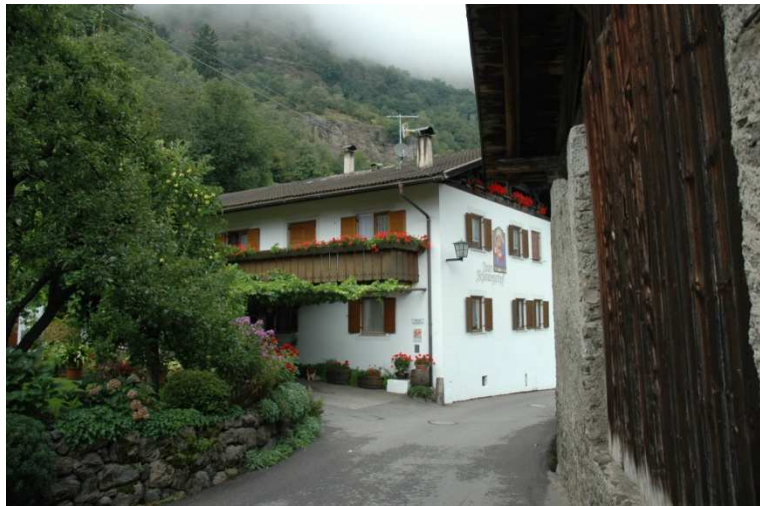
**Abb.5**  
**Unterschönweger**

Bäuerliches Anwesen mit angebautem landw. Teil definiert die Straße welche hier leicht einen Bogen macht. Diese Bauflucht ist auch für die Zukunft bindend. Der rückwärtige teil des Stadel kann auch volumetrisch umgestaltet bzw. verlegt werden. Hausgarten, Trockenmauern ,Kastanienbäume,

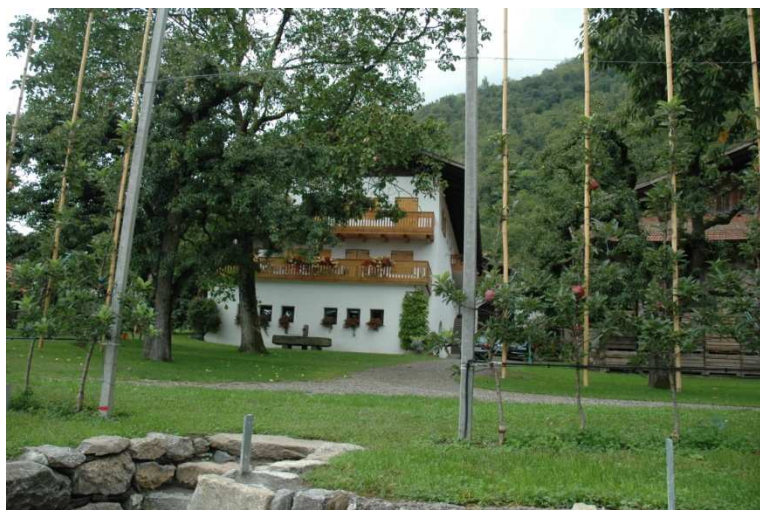
**Abb.6**  
**Hillebrand**

Straßenbündiger Bau mit Torbogen und Innenhof breiter Hofraum z. Teil Obstplantage. Imposanter Stadel ist auch in einer Umnutzung in diesen Dimensionen beizubehalten. Vorbildliche neue Trockenmauer an der Talseite des Hofes mit Wegkreuz. Herrschaftliches landwirtschaftliches Gebäude . Für Erweiterungen wird der Ausbau des landwirtschaftlichen Teils empfohlen. Ein ev. Neues Volumen ist dem Bestand anzugleichen

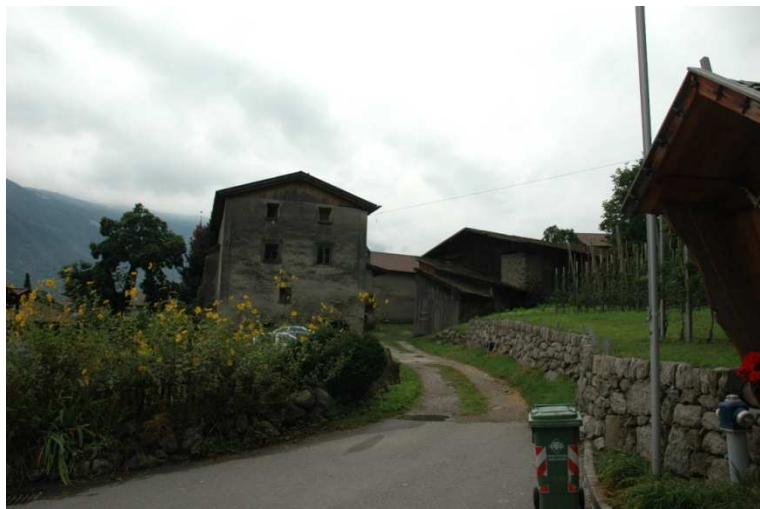
**Abb.7**  
**Hochhueb**

Denkmalgeschützter Hof mit Nebengebäuden Typischer Stadel mit in Sichtmauerwerk gemauerten Eckmauerscheiben , historisches Sprengwerk. Ziegeleindeckung . Verschiedene unwichtige An und Zubauten im landwirtschaftlichen Teil, können abgebrochen und neu errichtet werden. Die Beibehaltung des Durchganges im heutigen Verlauf hat Vorrang.

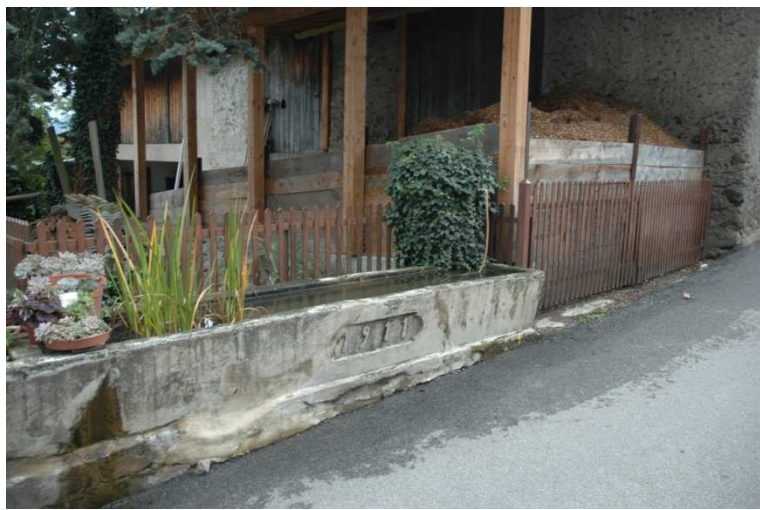
**Abb.8**  
**Brunnen beim Unterschönweger**

Die heute noch bestehenden Brunnen, Zeugnis der historischen Wasserversorgung, sind wichtige Elemente im Ensemble und als solche beizubehalten, bzw. zu restaurieren.

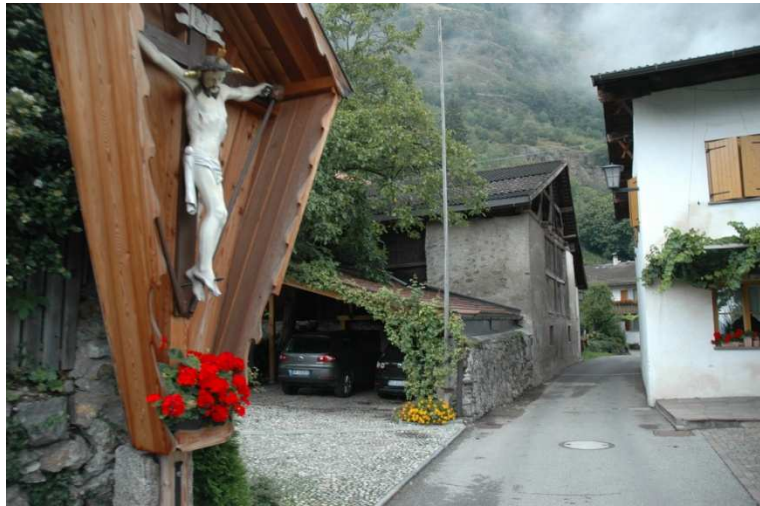
**Abb.10**  
**Wegkreuz**

Die Wegkreuze sind Zeugnisse des Glaubens und der gleichzeitig Bezugspunkte innerhalb der Kulturlandschaft und somit Orientierungshilfen für die Bevölkerung. Wichtige Elemente im Ensemble und unbedingt erhaltenswert auch wenn nicht denkmalgeschützt.
